# **LOS REVESTIMIENTOS CERAMICOS EN EL PABELLON DE CARLOS V DEL REAL ALCAZAR DE SEVILLA. TOMO II**

**ESCUELA TECNICA SUPERIOR DE ARQUITECTURA**

**Doctorando, José Castro Fuertes**

**Fichas de daños**

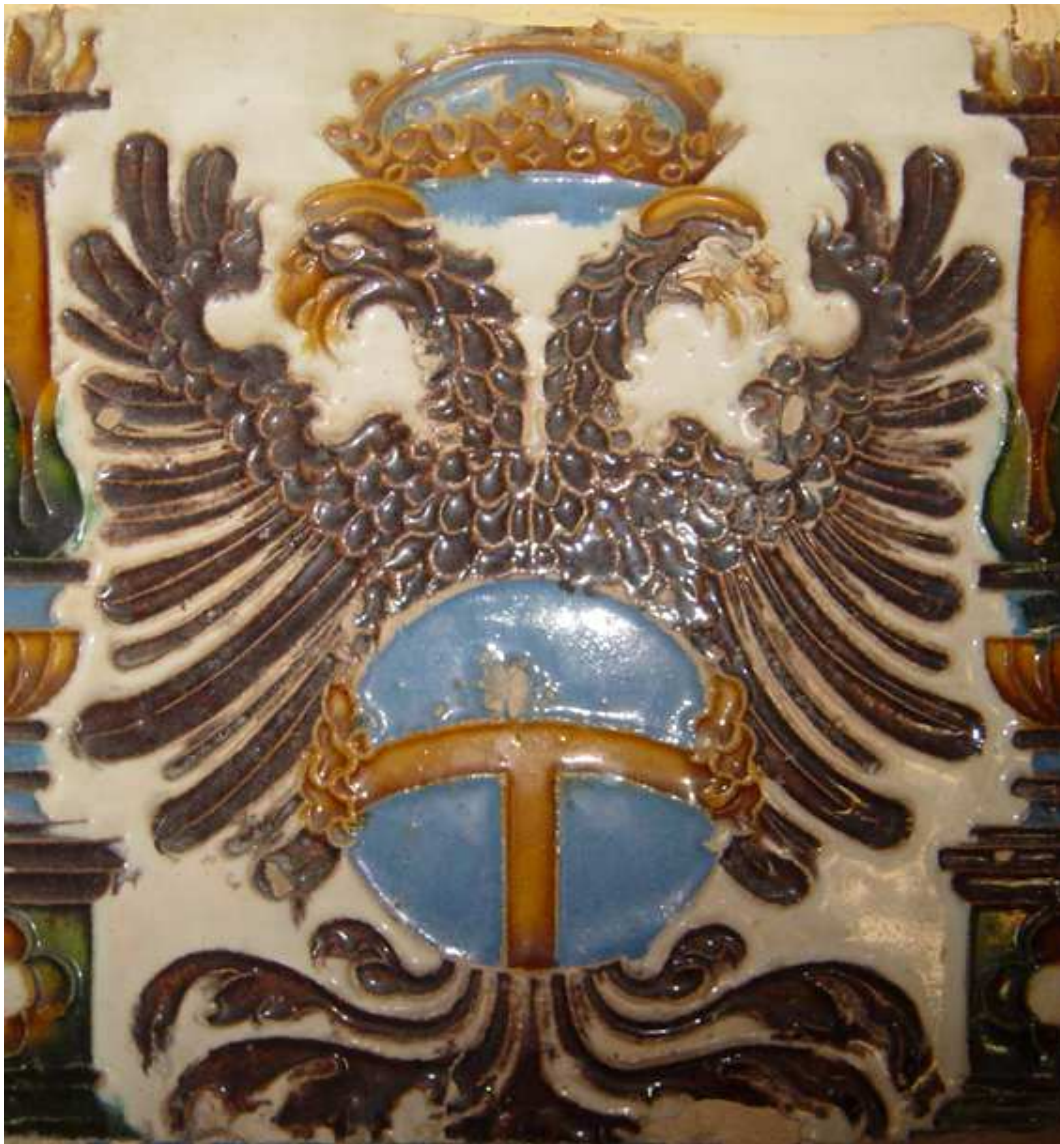
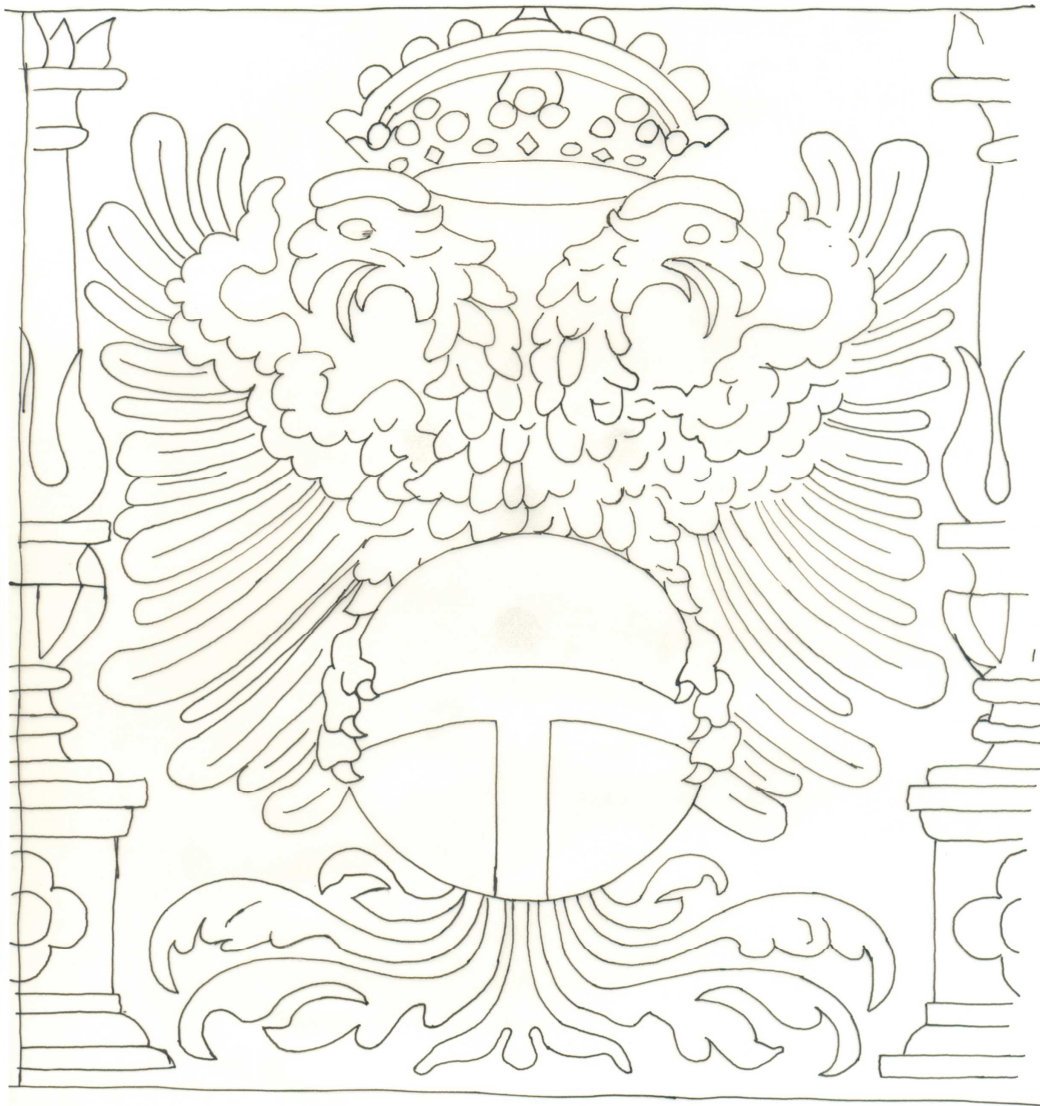
## T10

<b>TIPO</b>	Azulejo de arista del siglo XVI
<b>COLOR</b>	Blanco, negro, azul y melado
<b>MOTIVO</b>	Águila bicéfala explayada y coronada con escudo sobre pecho y flanqueada por balaustres.
<b>TAMAÑO</b>	20 x 21,5 cm.
<b>POSICIÓN</b>	Franja superior o remate de los alzados interiores y exteriores.
<b>PROCEDENCIA</b>	Desconocida.

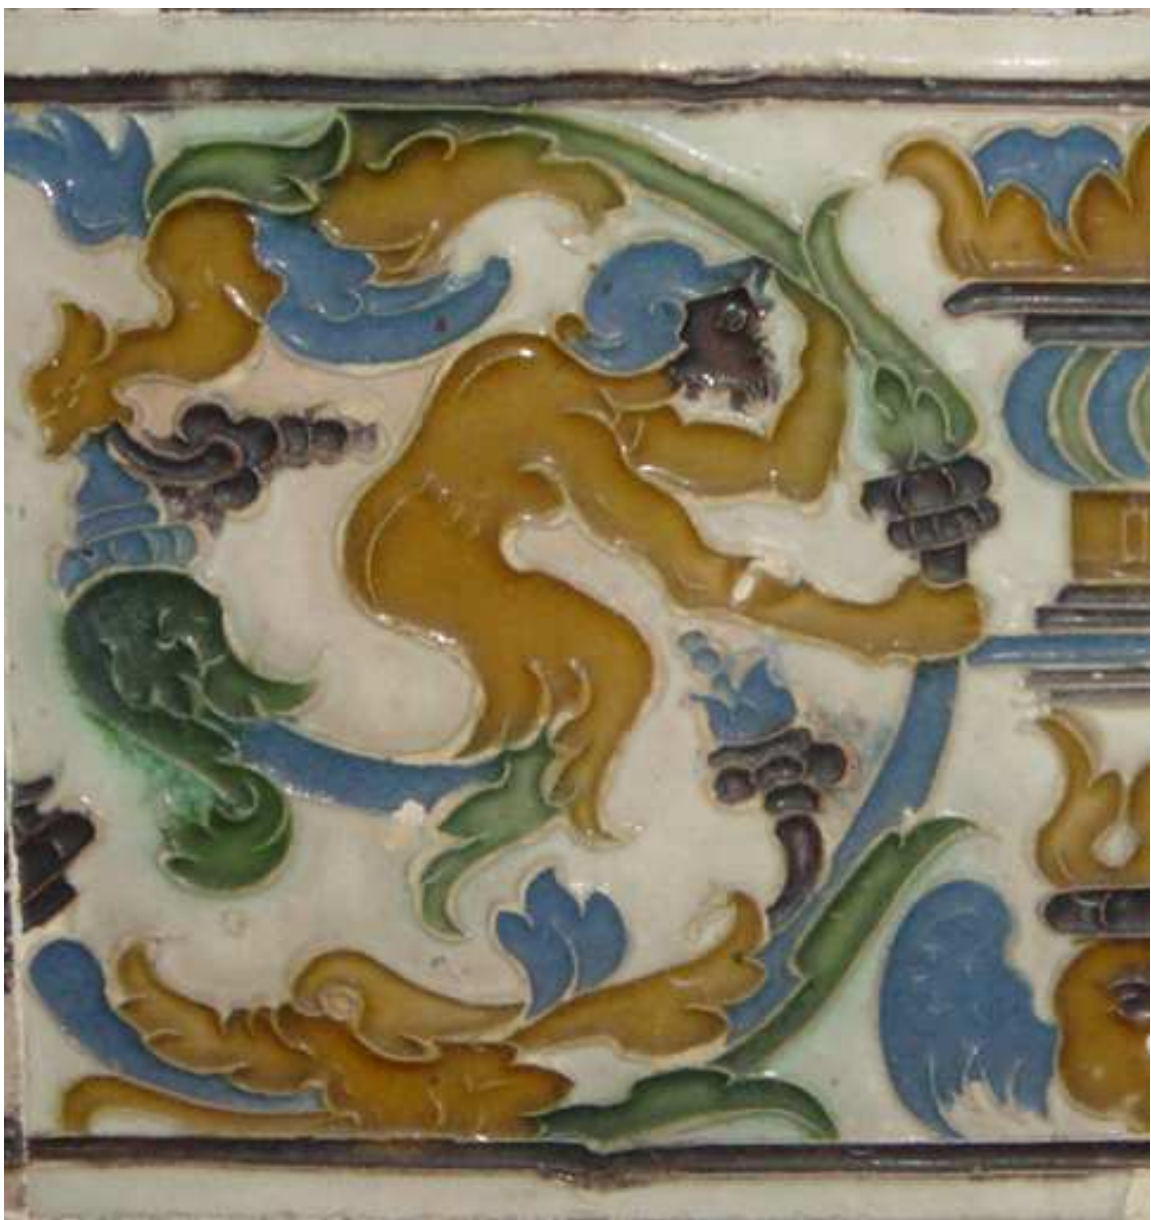
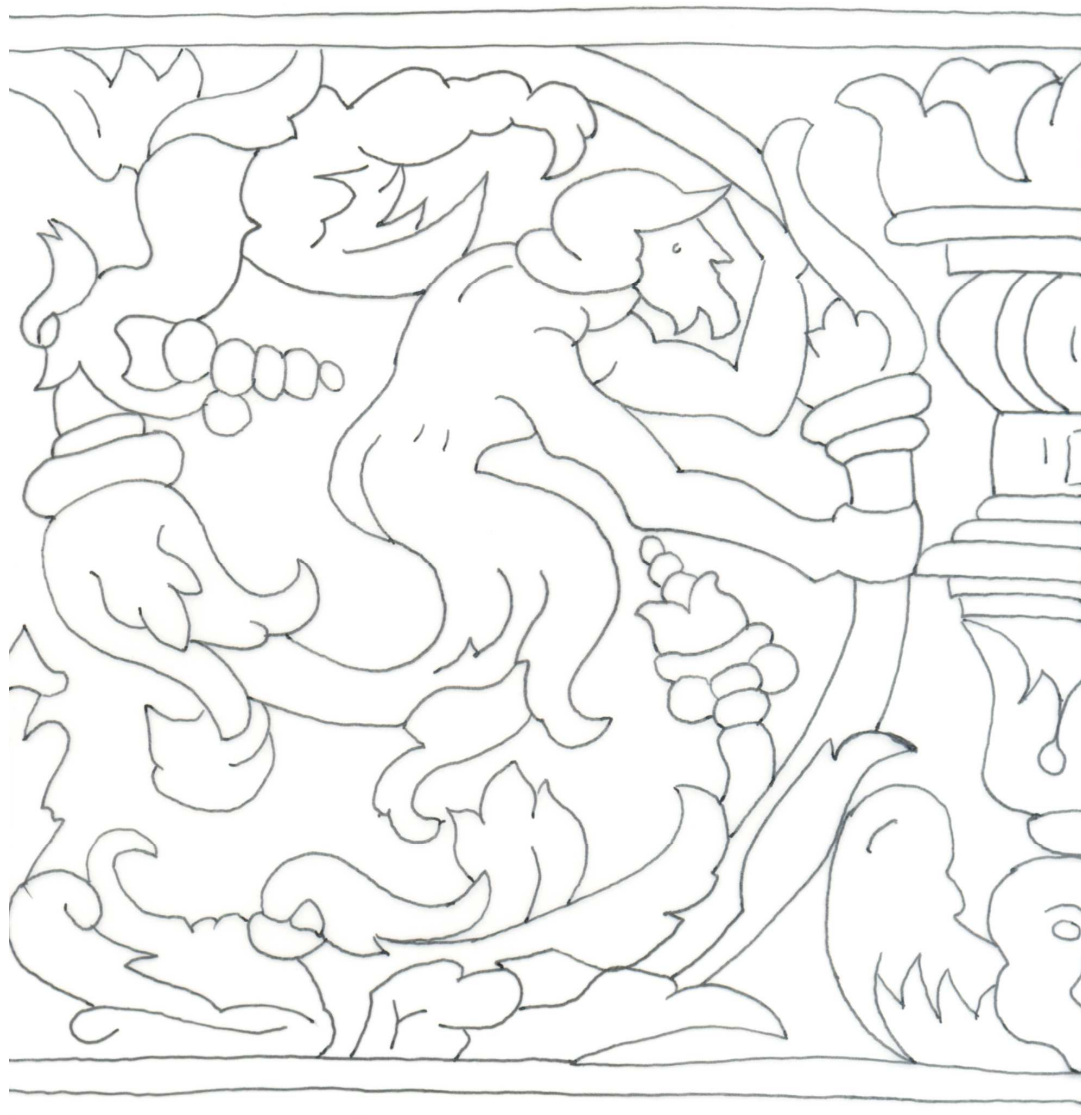
## T 11

<b>TIPO</b>	Azulejo de arista del siglo XVI
<b>COLOR</b>	Blanco, melado, negro, azul y verde
<b>MOTIVO</b>	Cenefa con motivo antropomorfo y vegetal o floral en forma de guirnalda
<b>TAMAÑO</b>	16,5 x 17,5
<b>POSICIÓN</b>	Alzados interiores y exteriores, formando franjas que se van alternando cada uno con su simétrico, que remarcan los paños más amplios incluso las ventanas.
<b>PROCEDENCIA</b>	Desconocida.

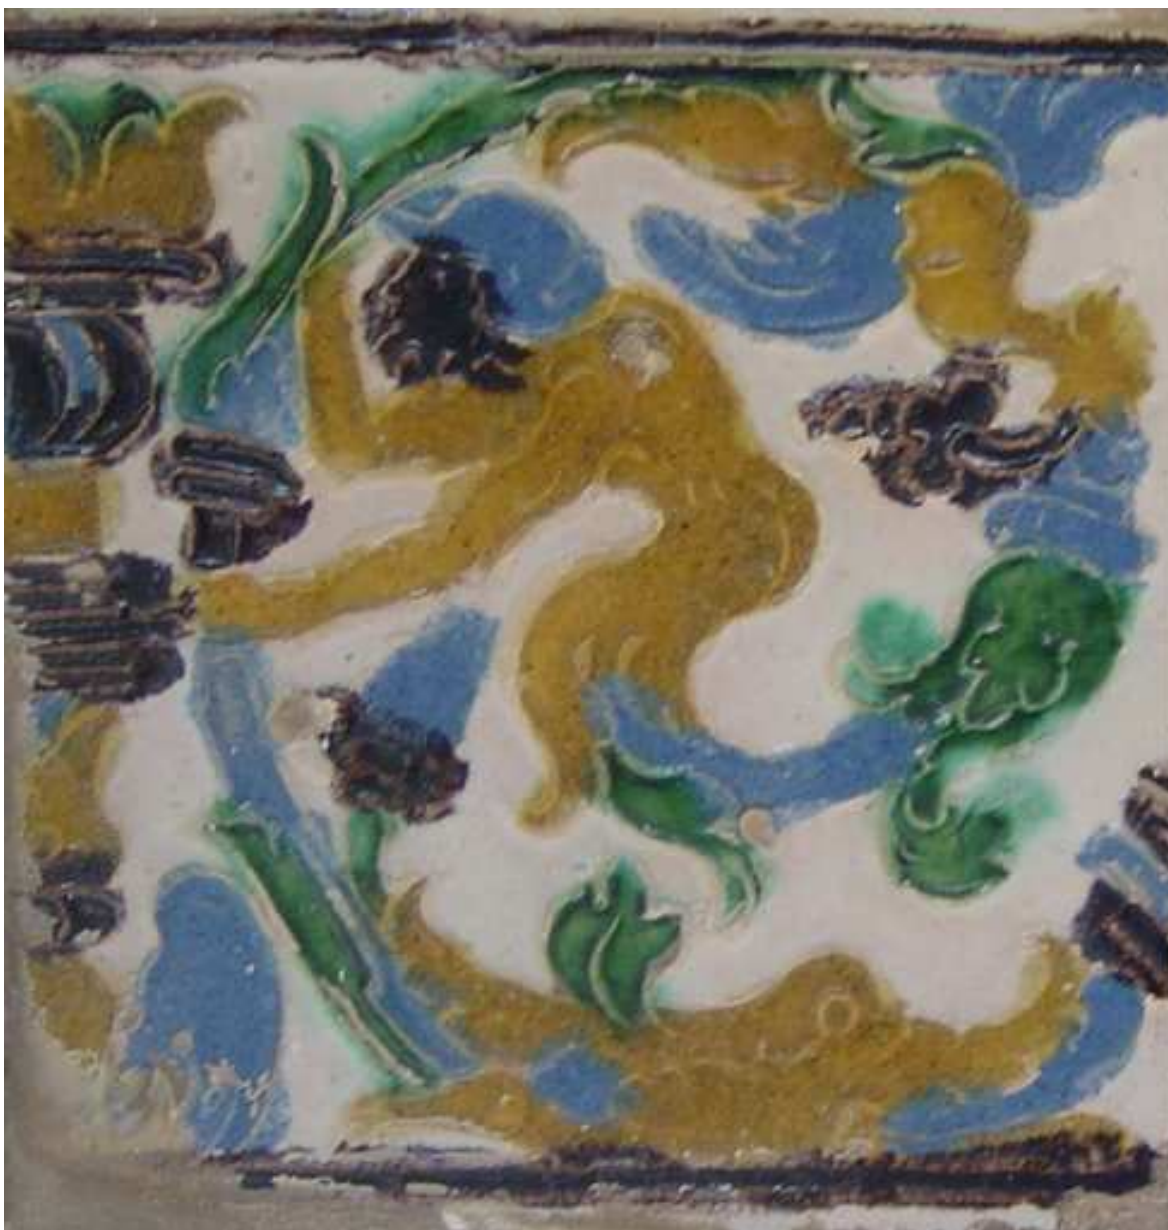
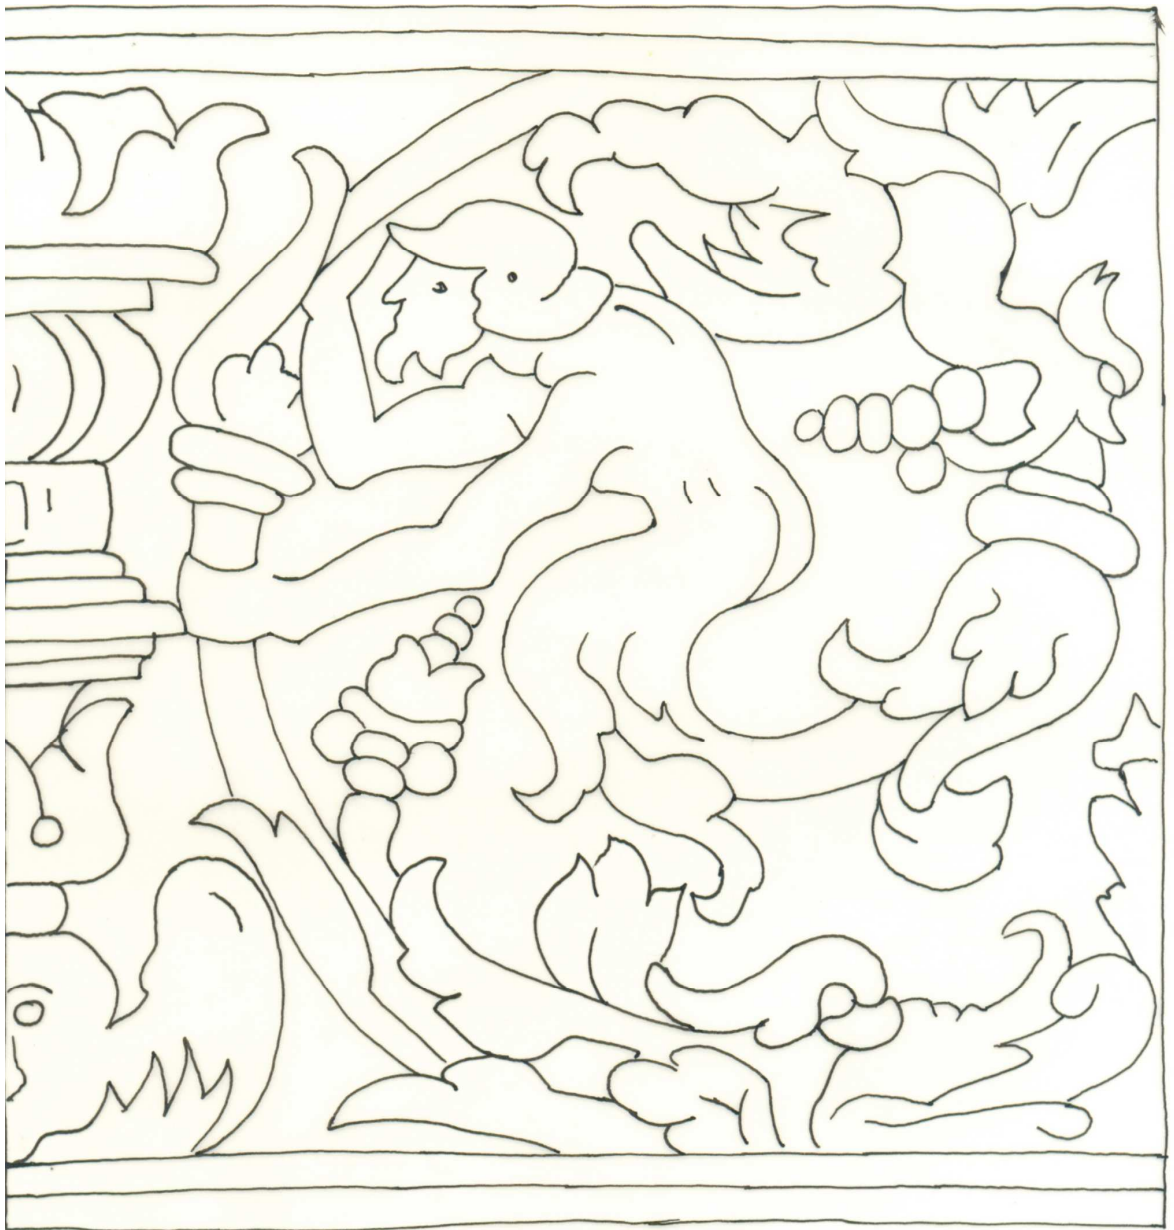
## T12

<b>TIPO</b>	Azulejo de arista del siglo XVI
<b>COLOR</b>	Sobre fondo blanco, azul, verde, melado y negro.
<b>MOTIVO</b>	Cenefa con motivo antropomorfo y vegetal o floral en forma de guirnalda
<b>TAMAÑO</b>	16,5 x 17,5
<b>POSICIÓN</b>	Alzados interiores y exteriores, formando franjas que se van alternando cada uno con su simétrico, que remarcan los paños más amplios incluso las ventanas.
<b>PROCEDENCIA</b>	Desconocida.

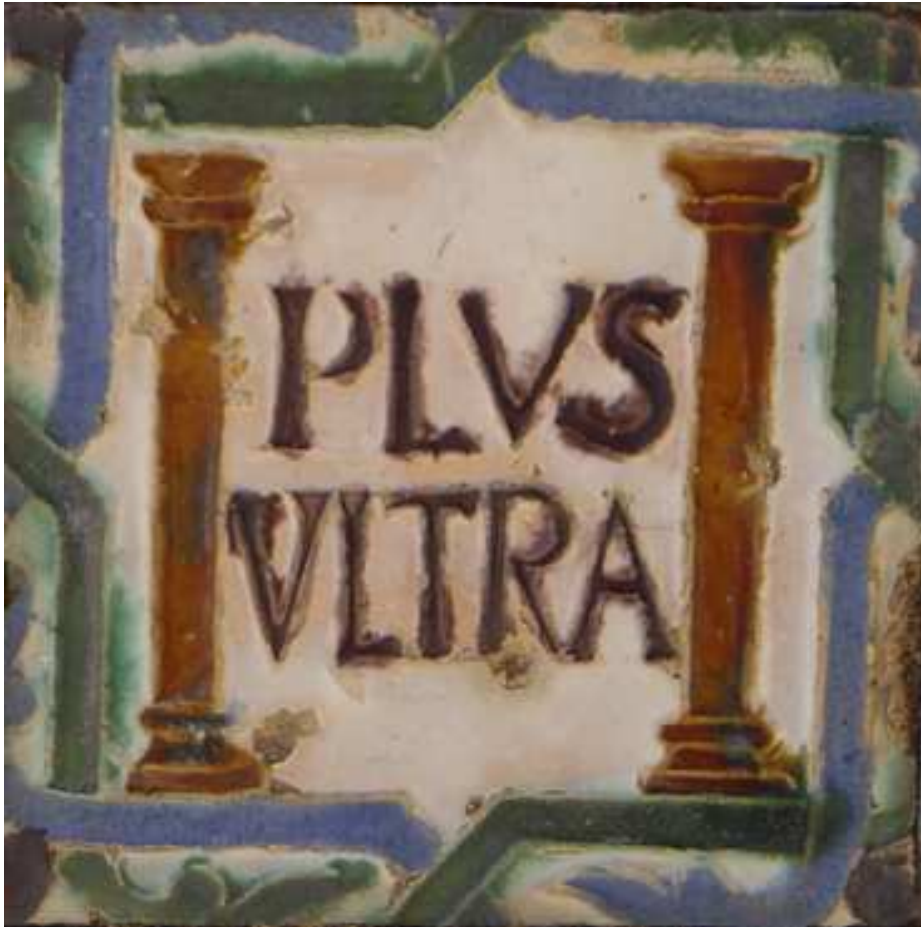
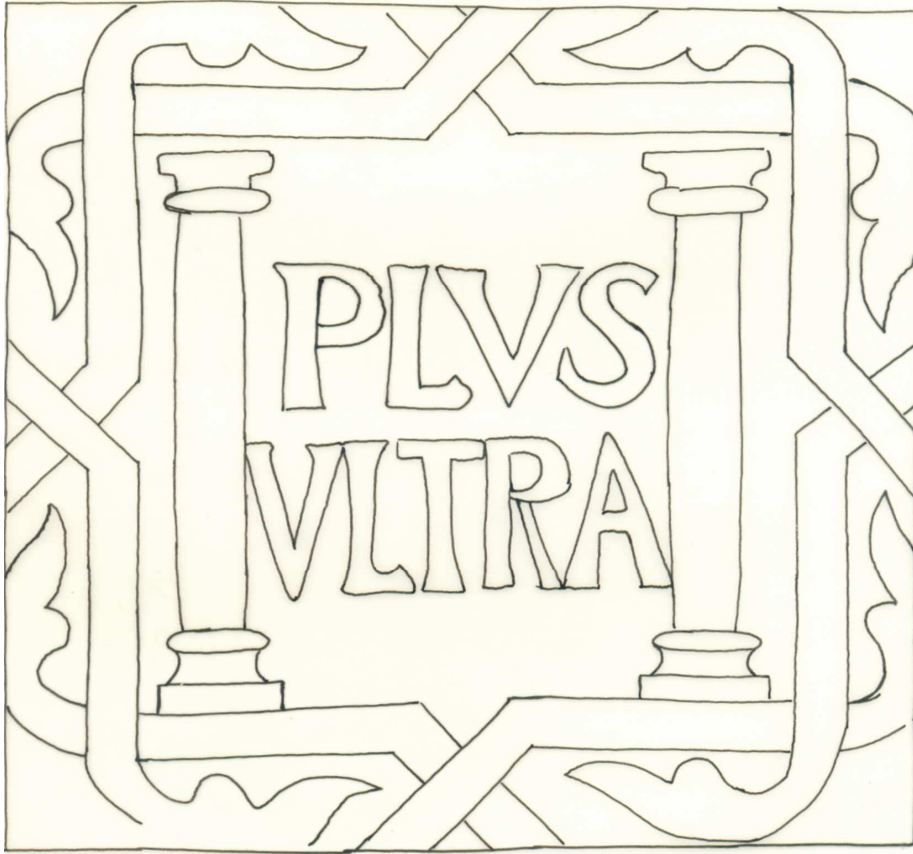
## T13

<b>TIPO</b>	Azulejo de arista del siglo XVI
<b>COLOR</b>	Sobre fondo blanco, negro, azul y melado
<b>MOTIVO</b>	Nobiliario, columnas con leyenda (plus ultra)
<b>TAMAÑO</b>	13 x 13 cm.
<b>POSICIÓN</b>	Alrededor de la puerta de entrada en el alzado Sur exterior.
<b>PROCEDENCIA</b>	Desconocida.

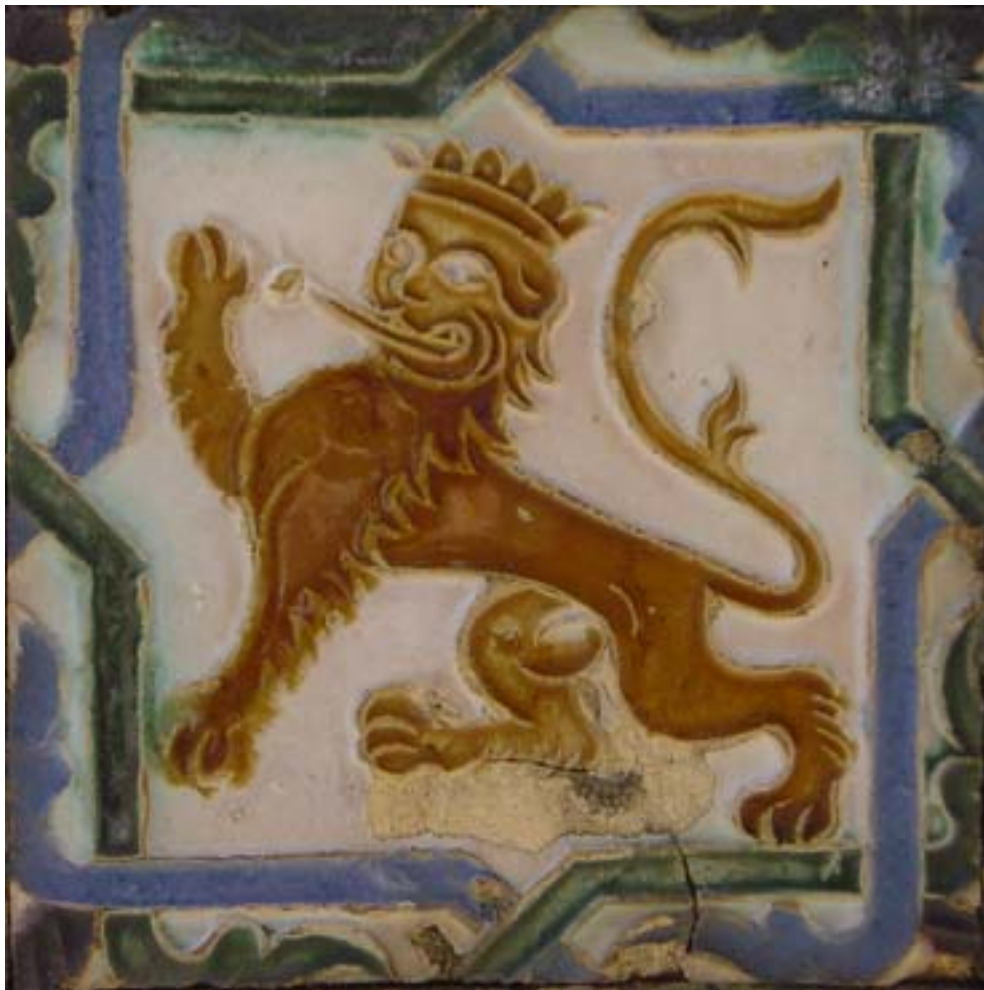
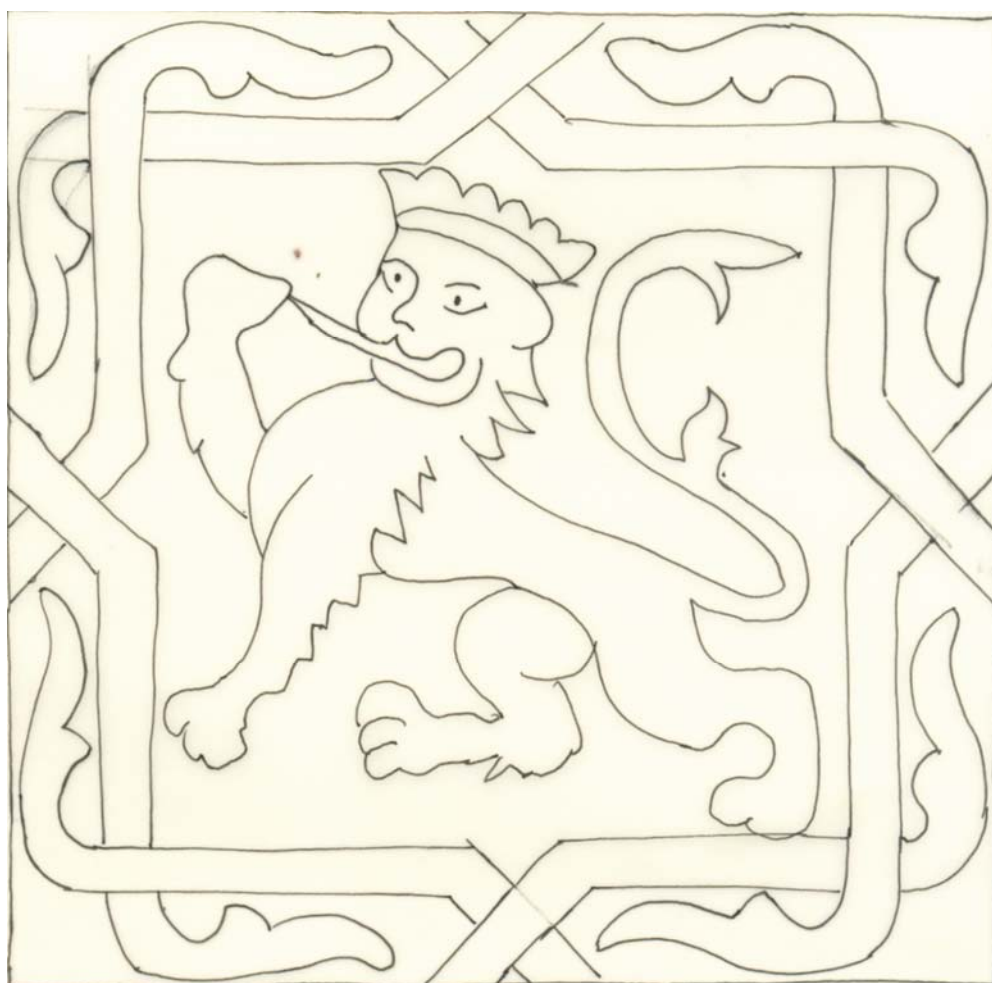
## T14

<b>TIPO</b>	Azulejo de arista del siglo XVI
<b>COLOR</b>	Blanco, melado, negro, azul y verde
<b>MOTIVO</b>	Nobiliario (león coronado)
<b>TAMAÑO</b>	13 x 13 cm.
<b>POSICIÓN</b>	Alrededor de la puerta de entrada en el alzado Sur exterior.
<b>PROCEDENCIA</b>	Desconocida.

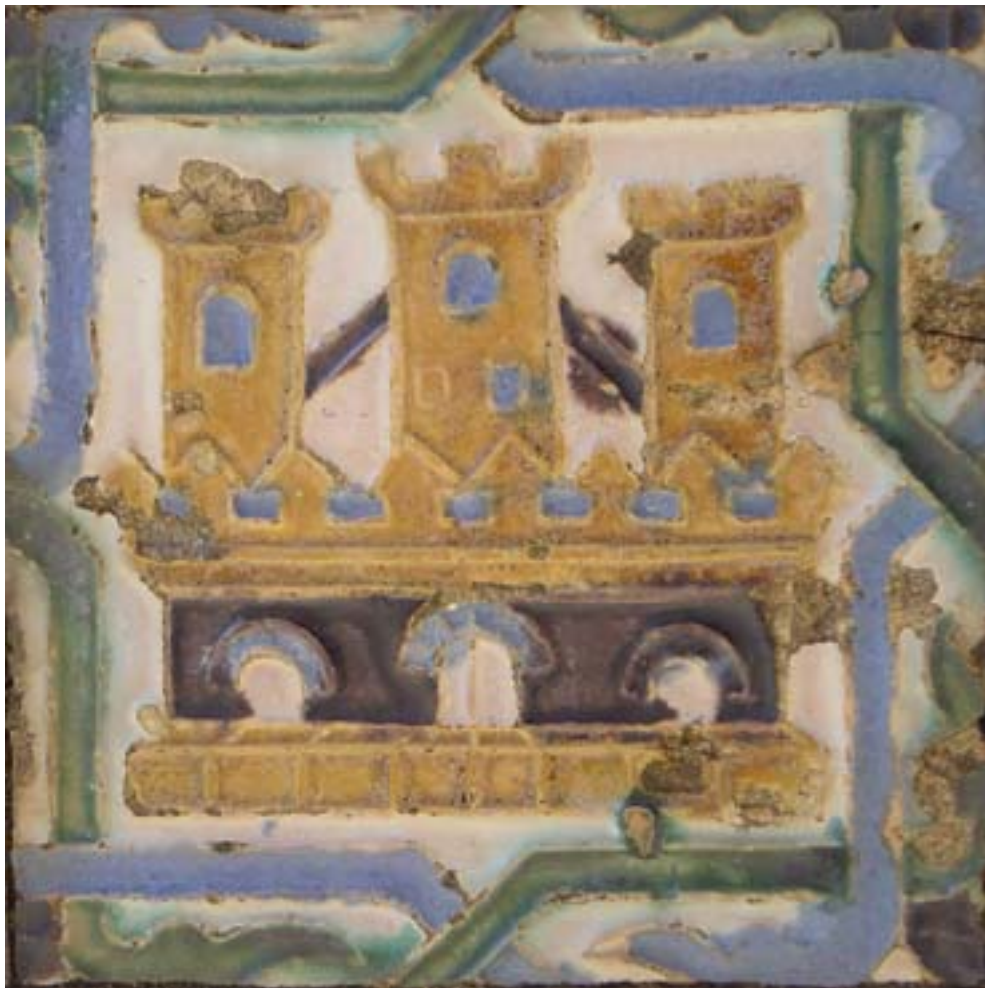
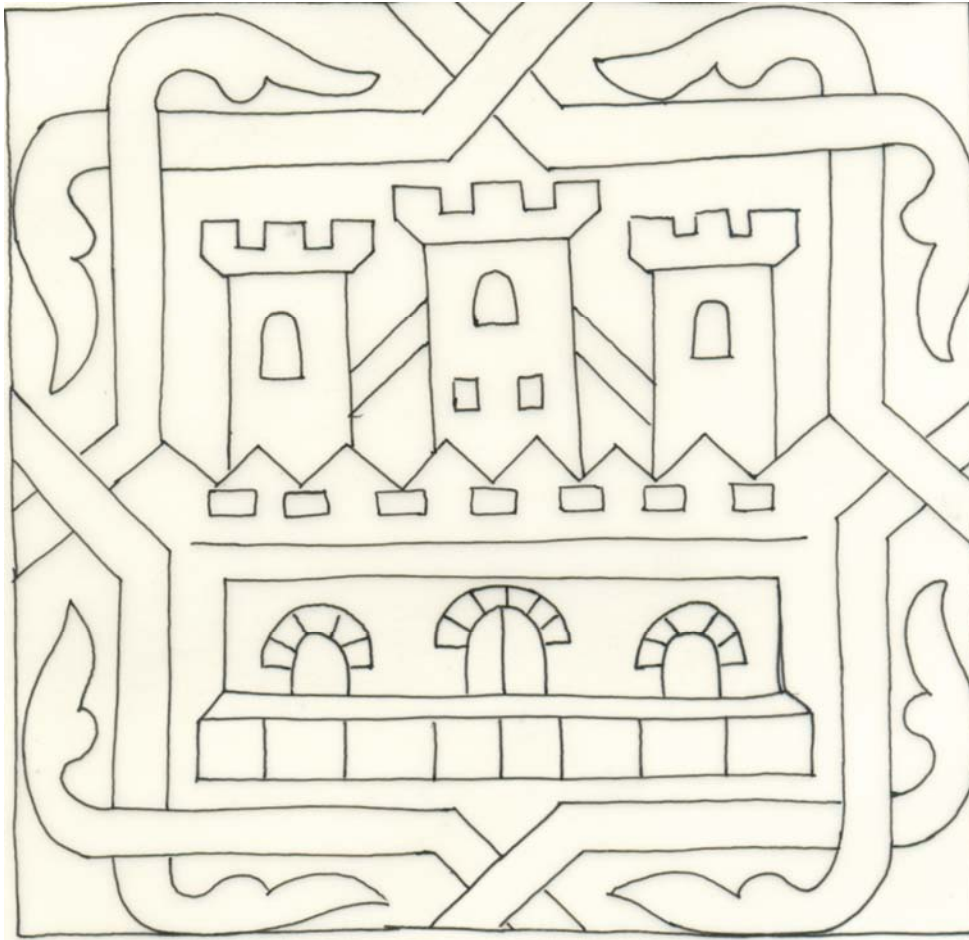
## T 15

<b>TIPO</b>	Azulejo de arista del siglo XVI
<b>COLOR</b>	Sobre fondo blanco, negro, azul y melado
<b>MOTIVO</b>	Nobiliario castillo y geometrías.
<b>TAMAÑO</b>	13 x 13 cm.
<b>POSICIÓN</b>	Alrededor de la puerta de entrada en el alzado Sur exterior.
<b>PROCEDENCIA</b>	Desconocida.

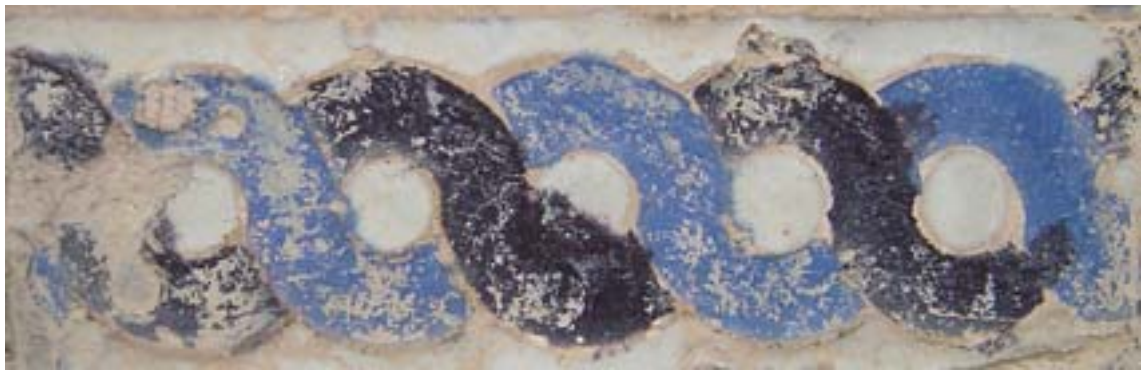
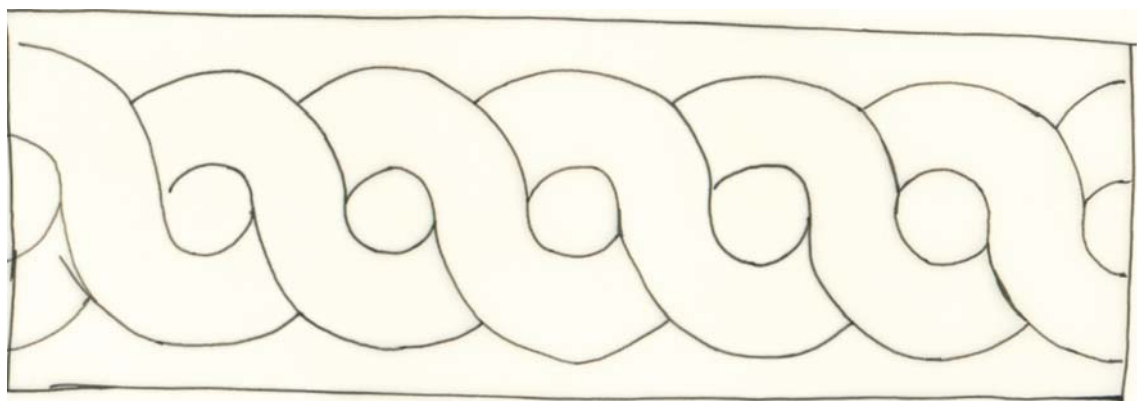
## T16

<b>TIPO</b>	Guardilla de arista Siglo XVI Cenefa
<b>COLOR</b>	Blanco, negro, azul, verde.
<b>MOTIVO</b>	Geométrico circular. Franja superior y trenza circular bicolor
<b>TAMAÑO</b>	15 x 7 cm.
<b>POSICIÓN</b>	Alzados interiores y exteriores en la base de los alzados.
<b>PROCEDENCIA</b>	Desconocida.

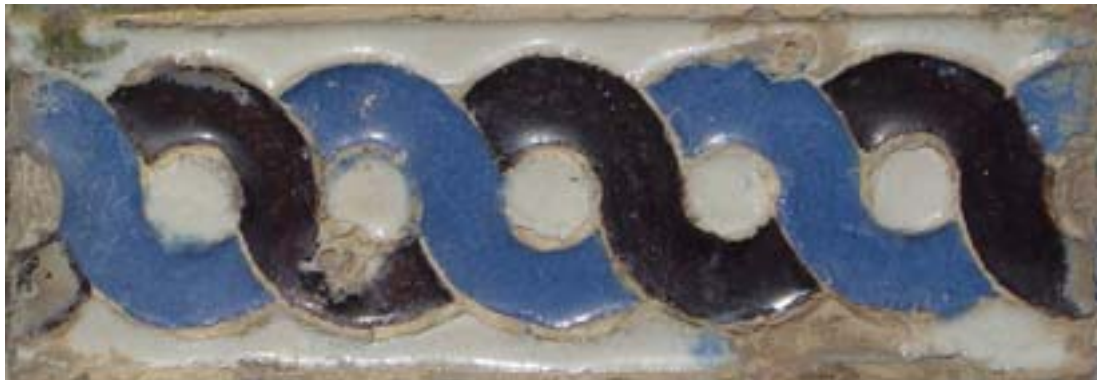
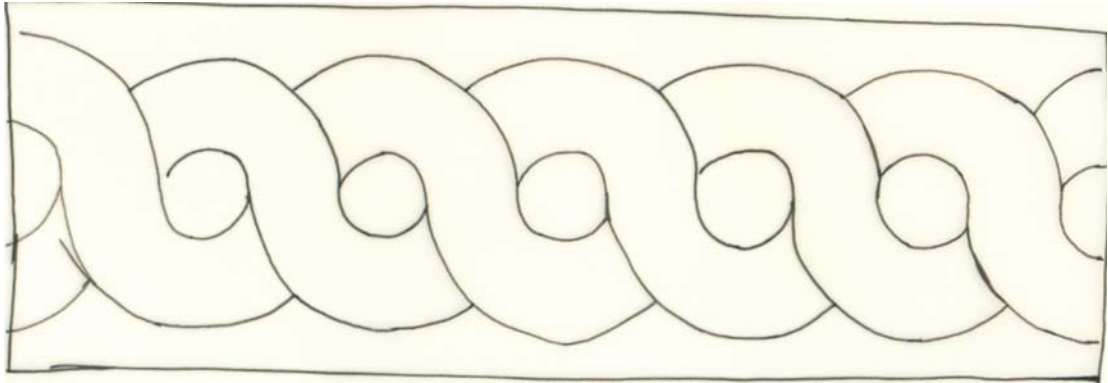
**T17**

<b>TIPO</b>	Guardilla de arista Siglo XVI Cenefa
<b>COLOR</b>	Blanco, negro, azul, melado
<b>MOTIVO</b>	Geométrico circular. Franja superior y trenza circular bicolor
<b>TAMAÑO</b>	14,5 x 9 cm.
<b>POSICIÓN</b>	Alzados exteriores para remarcar los distintos paneles y cambios o juegos de azulejos, algunos también se encuentran alternos en la base de los alzados exteriores.
<b>PROCEDENCIA</b>	Desconocida.

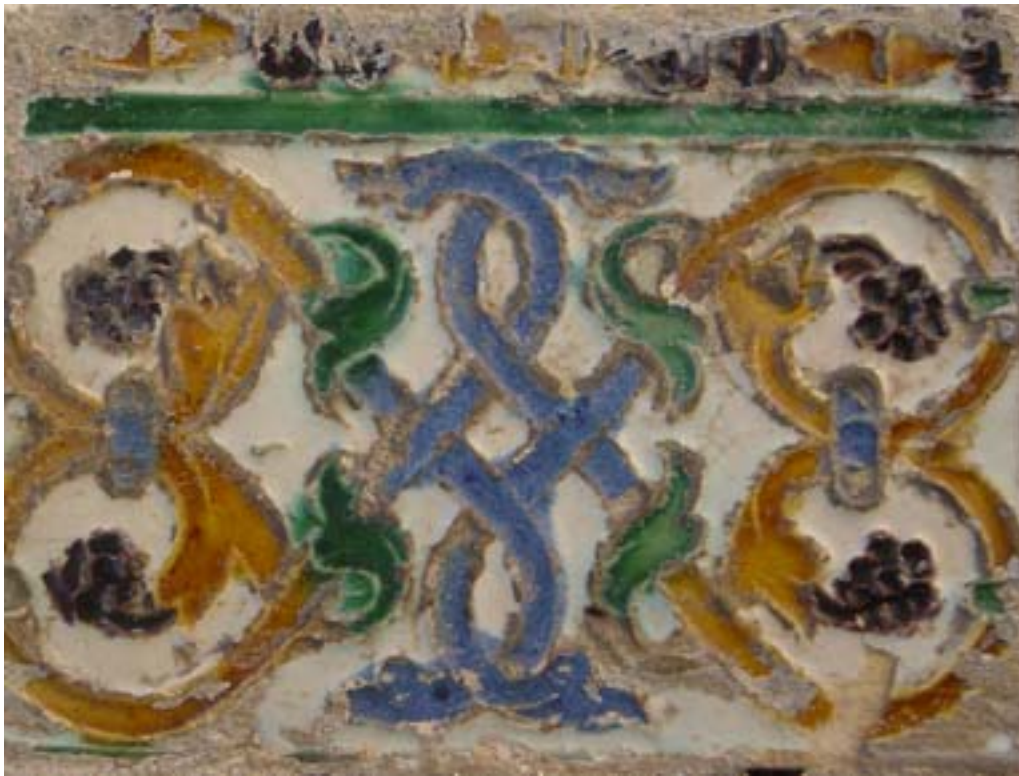
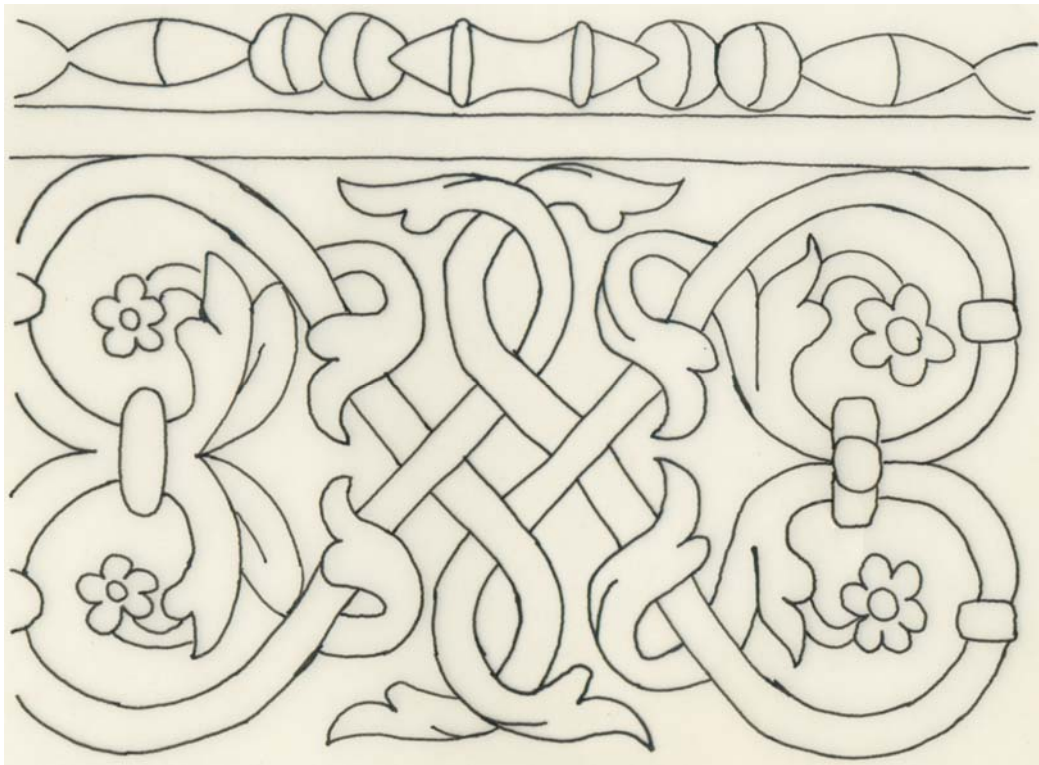
## T18

<b>TIPO</b>	Azulejo de Arista para cenefa. Siglo XVI.
<b>COLOR</b>	Blanco, melado, azul, verde y negro.
<b>MOTIVO</b>	Geométrico circular y vegetal.
<b>TAMAÑO</b>	13,5 x 10,2 cm.
<b>POSICIÓN</b>	Alzado exterior oeste alrededor de la ventana formando un 2º marco.
<b>PROCEDENCIA</b>	Desconocida.

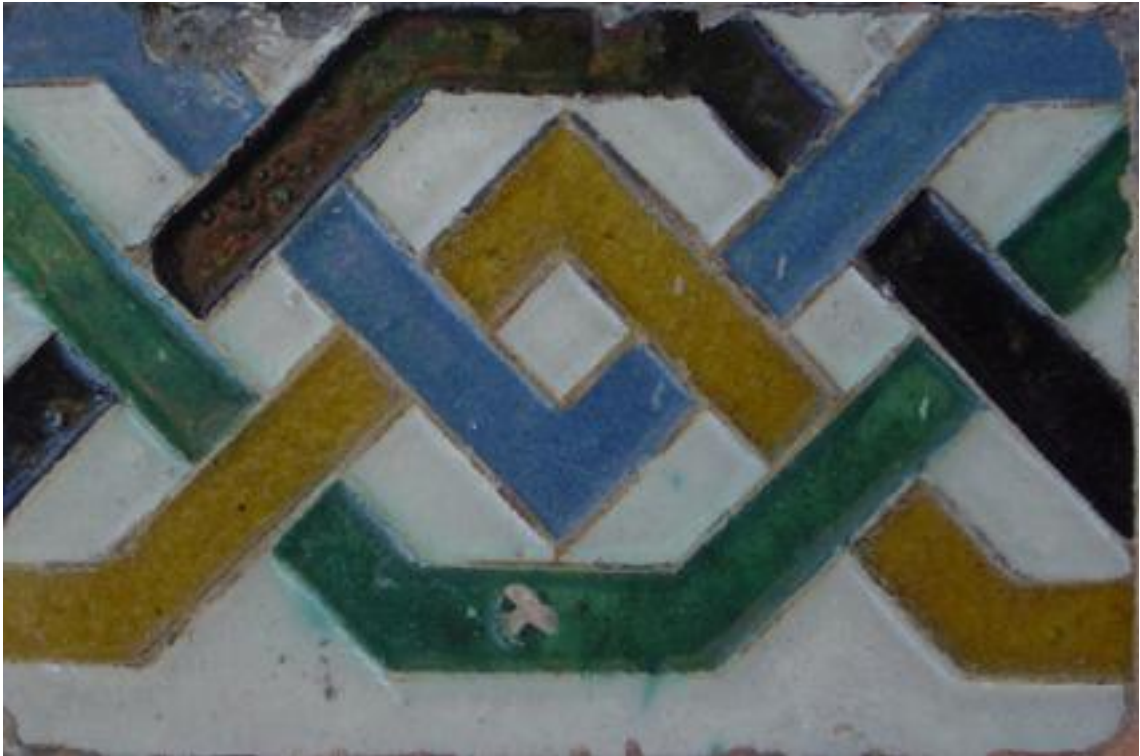
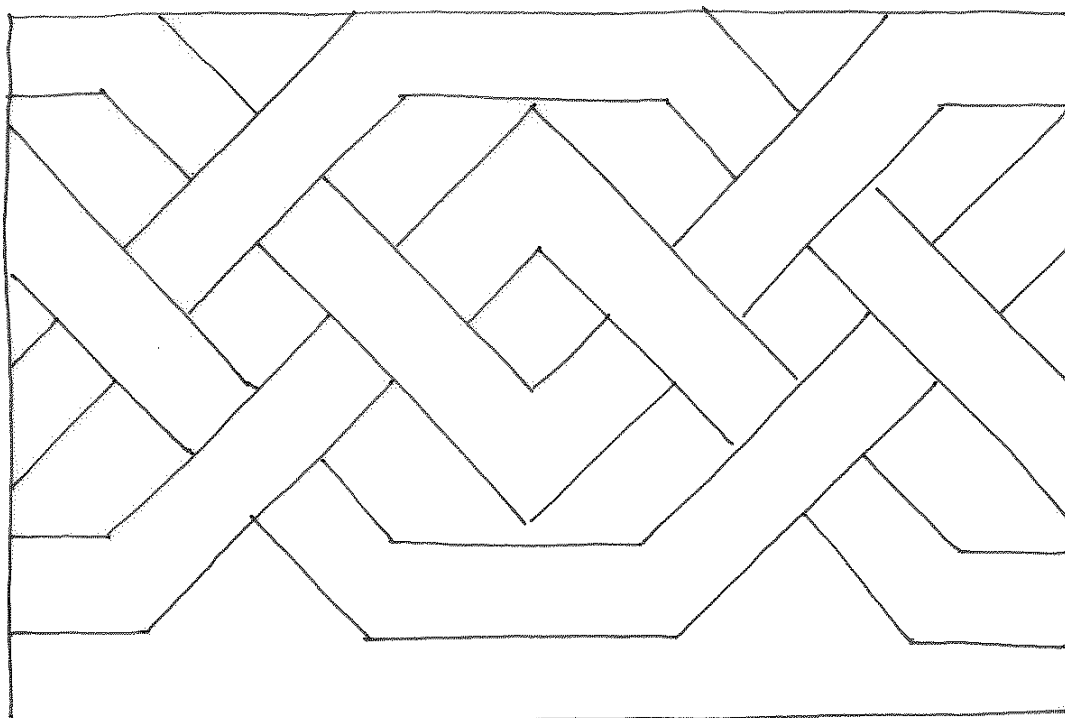
## T19

<b>TIPO</b>	Cenefa de guardillas de arista. Siglo XVI
<b>COLOR</b>	Blanco, melado, azul, negro y verde.
<b>MOTIVO</b>	Trazo geométrico.
<b>TAMAÑO</b>	15 x 10 cm.
<b>POSICIÓN</b>	Franja lateral e inferior de la ventana del alzado norte exterior.
<b>PROCEDENCIA</b>	Desconocida.

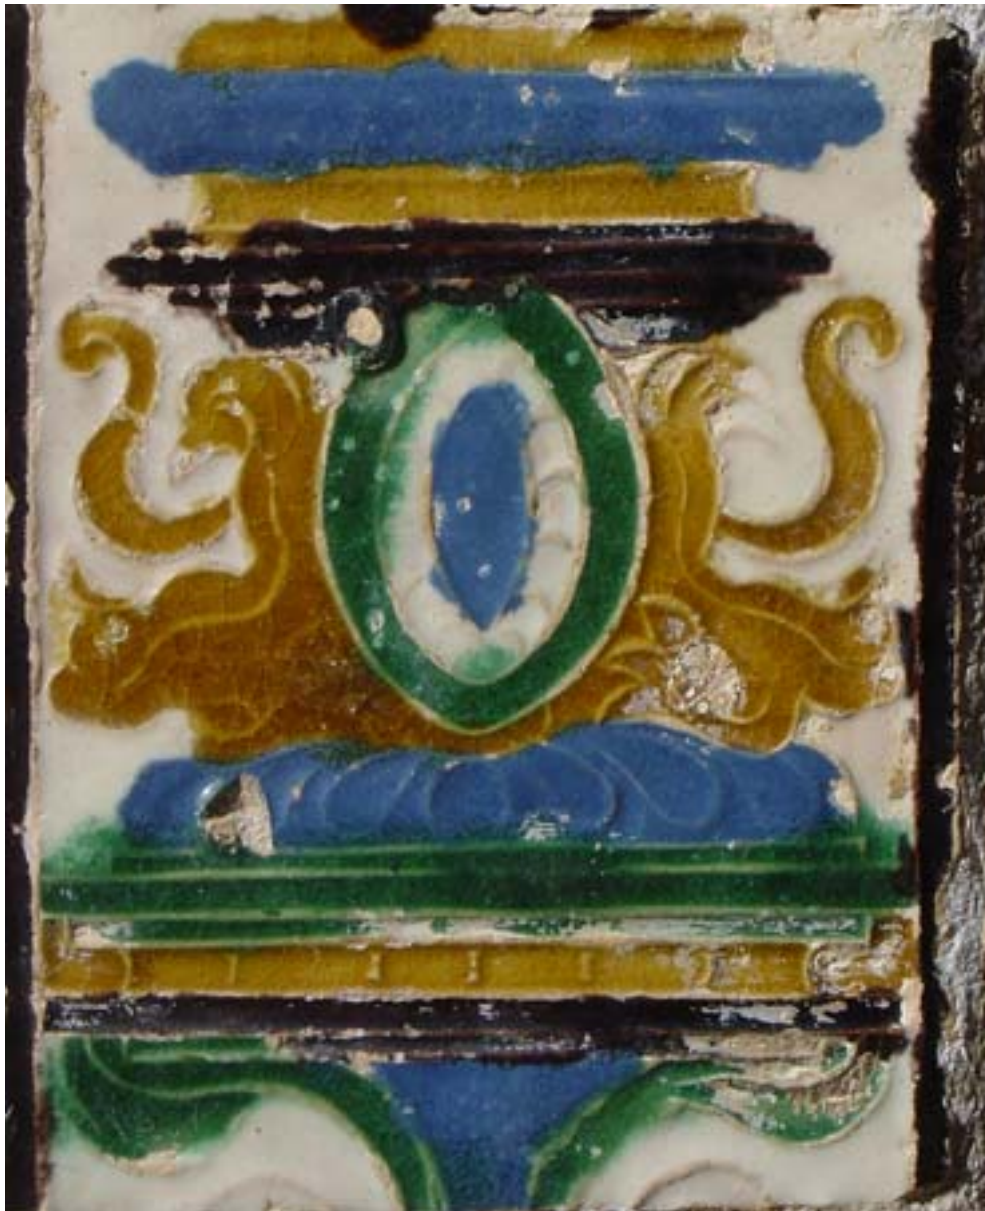
## T20

TIPO	Azulejo de arista, para remate o cenefa. Siglo XVI
COLOR	Blanco, melado, azul, verde.
MOTIVO	Vegetal.
TAMAÑO	13 x 16 cm.
POSICIÓN	Chaflanes de los alzados exteriores.
PROCEDENCIA	Desconocida.

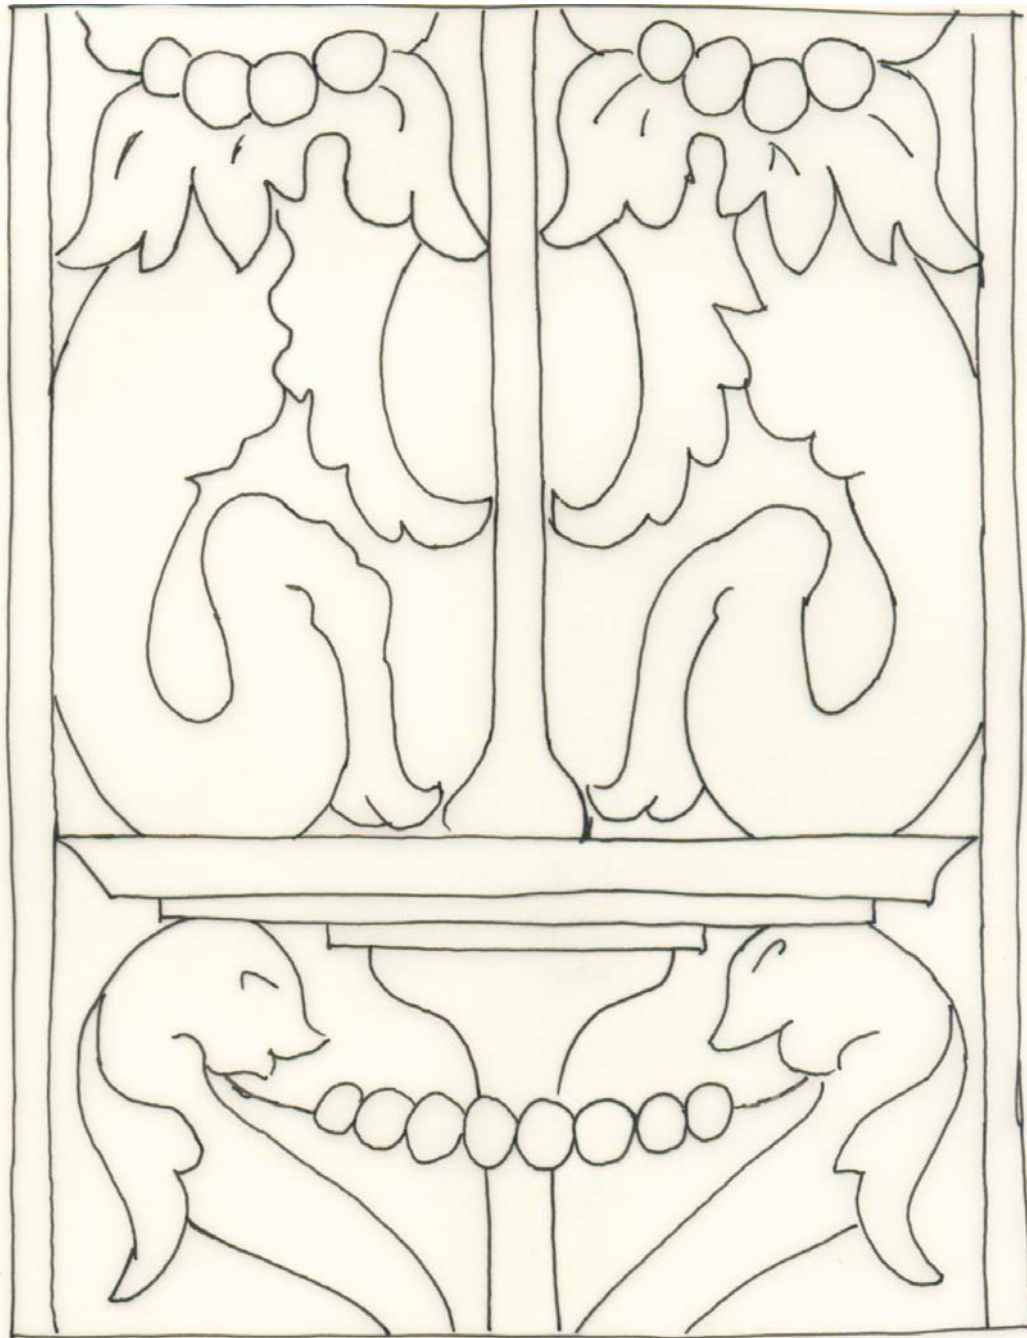
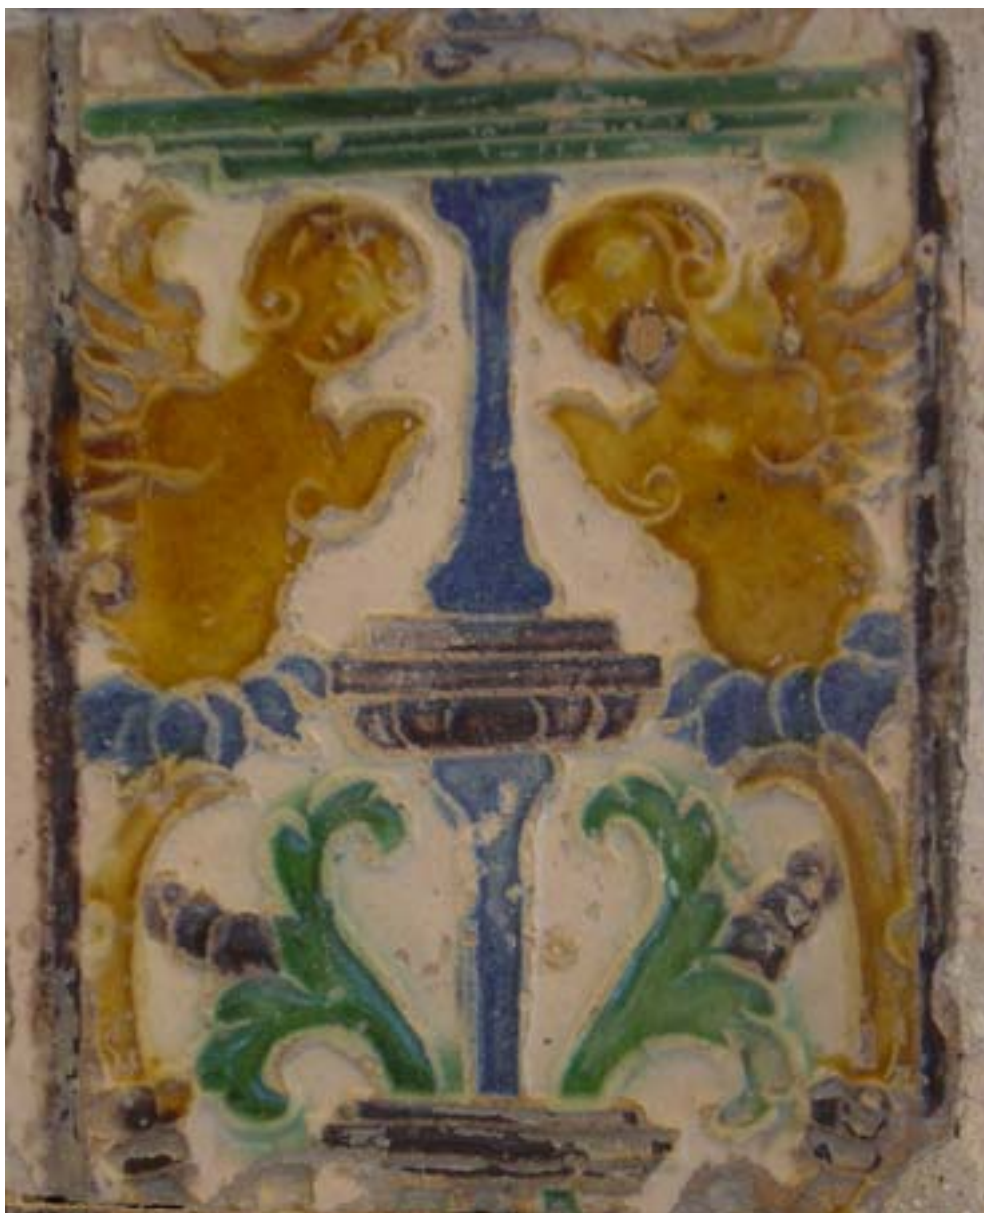
## T21

<b>TIPO</b>	Azulejo de arista, para remate o cenefa. Siglo XVI
<b>COLOR</b>	Sobre fondo blanco, melado, azul, verde y negro.
<b>MOTIVO</b>	Jarrón abalaustrado y Vegetal
<b>TAMAÑO</b>	13,5 x 16 cm.
<b>POSICIÓN</b>	Franja alrededor de la ventana del alzado norte exterior y chaflanes.
<b>PROCEDENCIA</b>	Desconocida.
